## KOMPLİKE KRON KIRIĞI OLGUSUNDA FİBER POST DESTEKLİ KOMPOZİT RESTORASYON: OLGU SUNUMU

*Composite Restoration Supported with Fiber Post in Case Complşcated Crown  
Fracture: A Case Report*

Seda ÖZKANÖĞLU, Emine Gülşah GÖKTOLGA AKIN, İhsan HUBBEZOĞLU

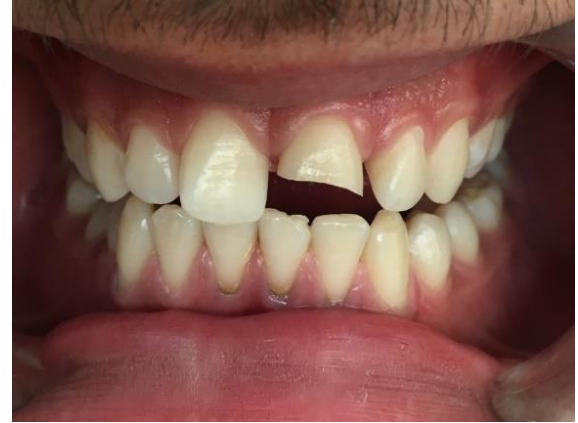
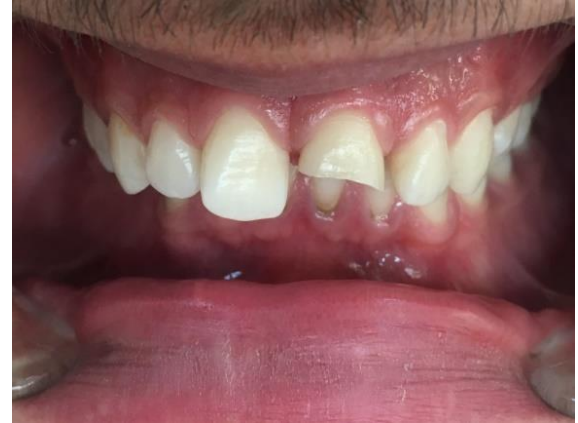
14 yaşındaki erkek hasta, üst sol santral dişinde travmaya bağlı kırık şikayetiyle Cumhuriyet Üniversitesi Diş Hekimliği Fakültesi Restoratif Diş Tedavisi Anabilim Dalına başvurdu. Alınan anamnezde hastanın herhangi bir sistemik hastalığı ve alerjik probleminin olmadığı tespit edildi. Yapılan klinik ve radyolojik muayenede kırığın mine, dentin ve pulpayı içeren komplike bir kırık olduğu ve kanal tedavisinin tamamlanmış olduğu görüldü (Resim 1a, b).

**Resim 1a.** Tedavi öncesi ağız içi görünümü

**Resim 1b.** Tedavi öncesi ağız içi görünümü

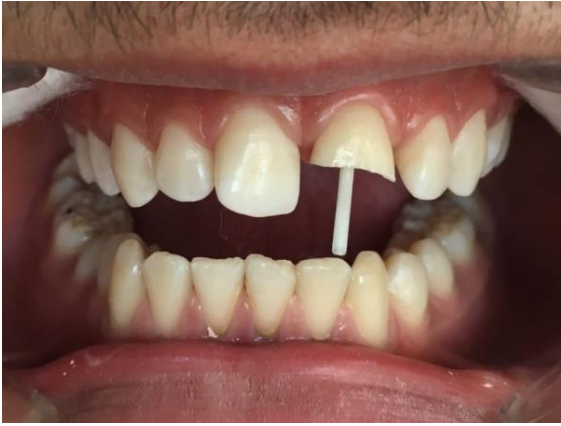
**Resim 2.** Cam fiber postun dişe uygulanması

Yapılacak restorasyon için diş renginin belirlenmesinin ardından, cam fiber postu (Glassix, Harald Nordin, Switzerland) yerleştirmek üzere, kök kanalındaki kanal dolgusunun yarısı post sisteminin frezleri yardımıyla boşaltıldı. Kanalın içi, dişin bizote edilmiş mine yüzeyi ve dentin kısımları %37'lik fosforik asit (3M ESPE Dental Products, St. Paul, ABD) ile asitlendi. Daha sonra kök kanalı dikkatlice yıkanıp kurutulduktan ve izolasyon sağlandıktan sonra gereken boyutta cam fiber

post bir bistüri ile kesilip kanal içerisinde denendi. Uygunluğuna karar verilen postun yüzeyine ve post boşluğuna aplikatör yardımıyla üniversal bağlayıcı ajan (3M Single Bond Universal, 3M ESPE St.Paul, MN, ABD) ayrı ayrı uygulandı ve 20'şer sn LED ışık cihazıyla (Woodpecker LED-B Işık cihazı, Guilin Woodpecker Medikal Endüstri, Ltd, Guangxi, Çin) polimerize edildi. Dual cure rezin siman (3M ESPE Relyx Ultimate, ABD) kanal içine üretici firmanın talimatlarına göre uygulandı. Fiber post kanala yerleştirildi ve 40 sn polimerize edildi (Resim 2).

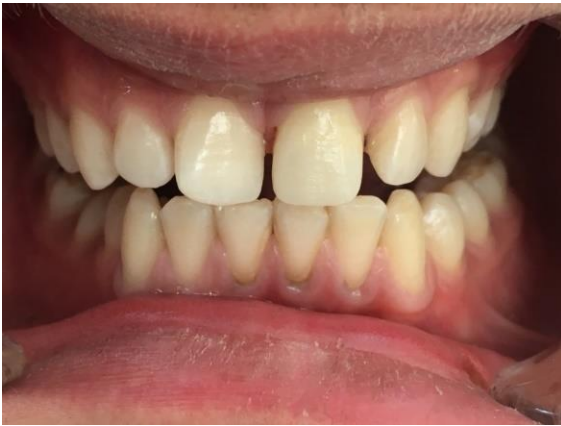
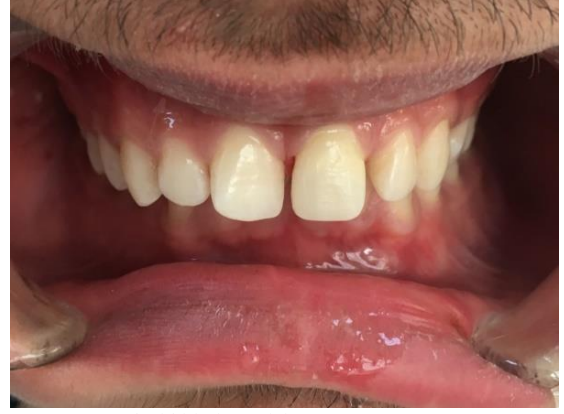
**Resim 3a.** Tedavi bitimi ağız içi görünümü

**Resim 3b.** Tedavi bitimi ağız içi görünümü

Daha sonra kron kısmı direkt kompozit rezin uygulamasıyla (Shade A2D, A2E; 3M ESPE Filtek Ultimate, ABD) restore edildi. Kompozite uygun diş formu verilmesinin ardından restorasyon yüzeylerinin bitim ve cila işlemleri, alüminyum oksit disklerin (Soflex, 3M ESPE, MN, USA) kalın grenden ince grene doğru uygulanmasıyla tamamlandı (Resim 3a, b, Resim 4).

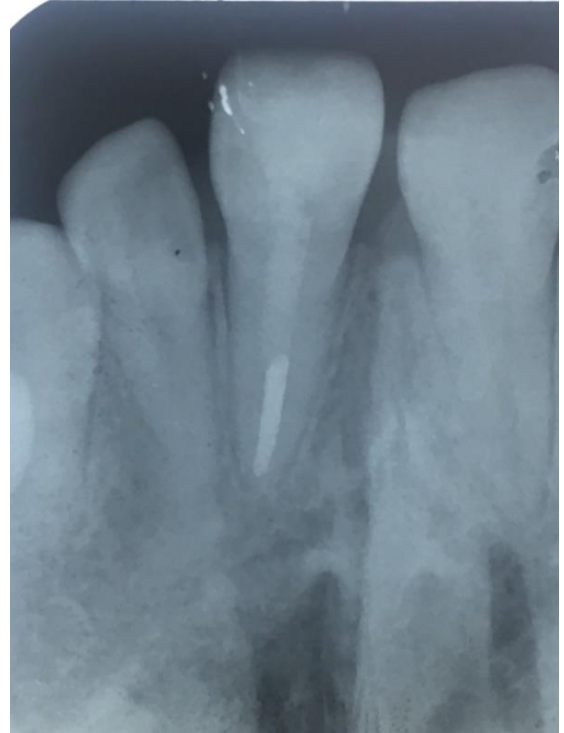
**Resim 4.** Tedavi bitimi dişin radyografik görünümü
